Operation Mattenweiher

Ein Projekt des Schwarzwaldvereins Schiltach-Schenkenzell e. V.

Schiltach-Schenkenzell
2019

Verfasst von:
Naturschutzwart
Peter Hettich

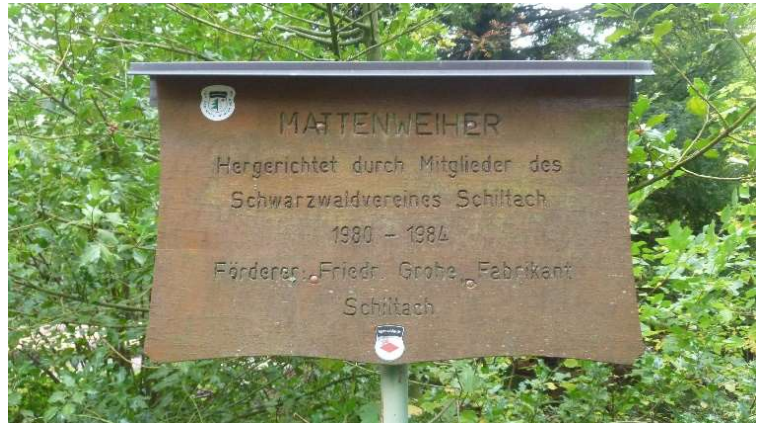
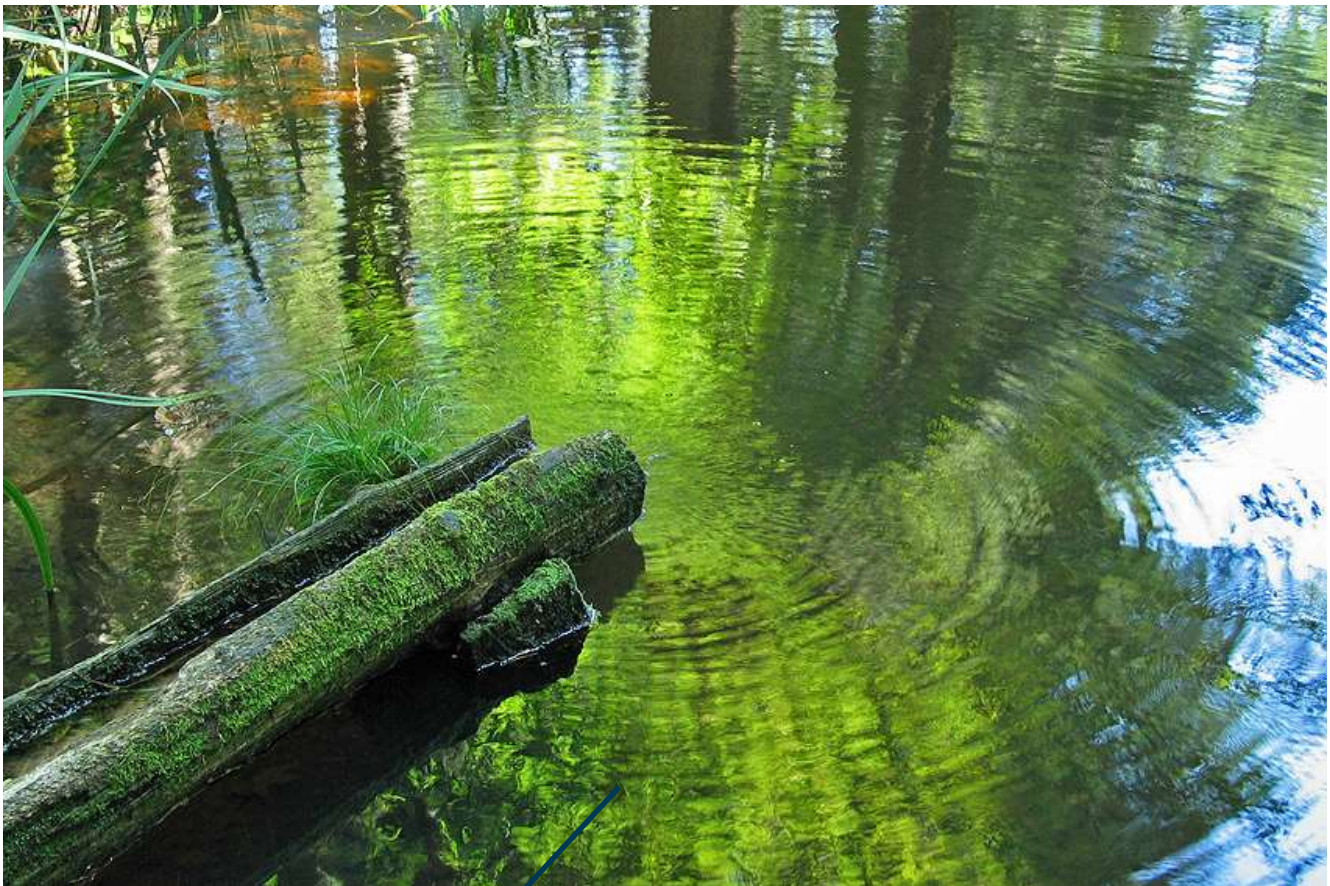
Wellengang im Mattenweiher

Durch jahrzehntelangen Grüneintrag – also Laub – des angrenzenden Bewuchses und der Wasserpflanzen hat sich am Grund eine Faulschlammschicht gebildet.

Durch den Fäulnisprozess in der Schlammschicht wurde dem Wasser Sauerstoff entzogen – Die muss raus

Der Weiher droht zunehmend zu verlanden und zu kippen. Deshalb hatte sich die Schwarzwaldvereinsgruppe dafür entschieden, dass der Teich nun trockengelegt und ausgebaggert wird. Zudem sollte die sich darin befindliche Wasserbepflanzung

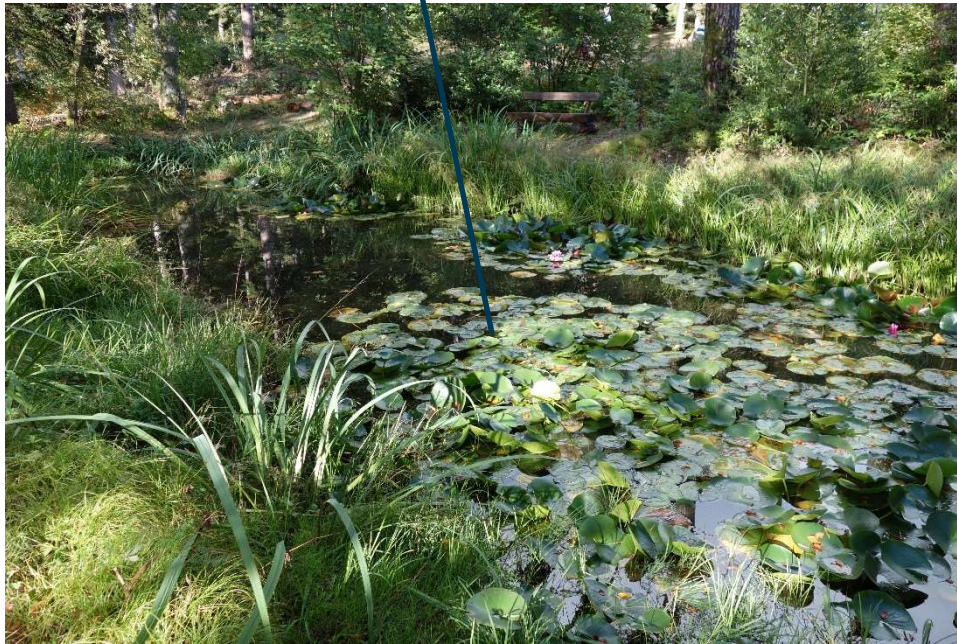
Auswuchernde Wasserpflanzen

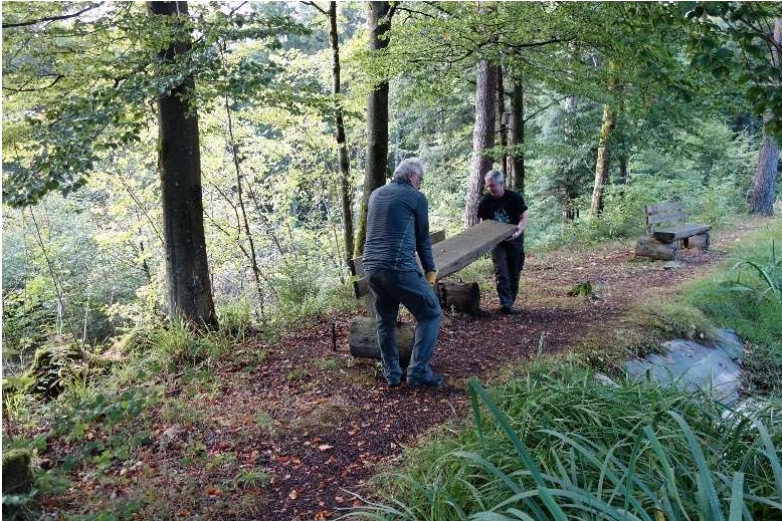
Die Bänke mussten für den Einsatz des Baggers bei der Entnahme der Bepflanzung abgebaut werden. Ebenso mussten einige tiefhängende Äste der umstehenden Bäume zurückgeschnitten werden.

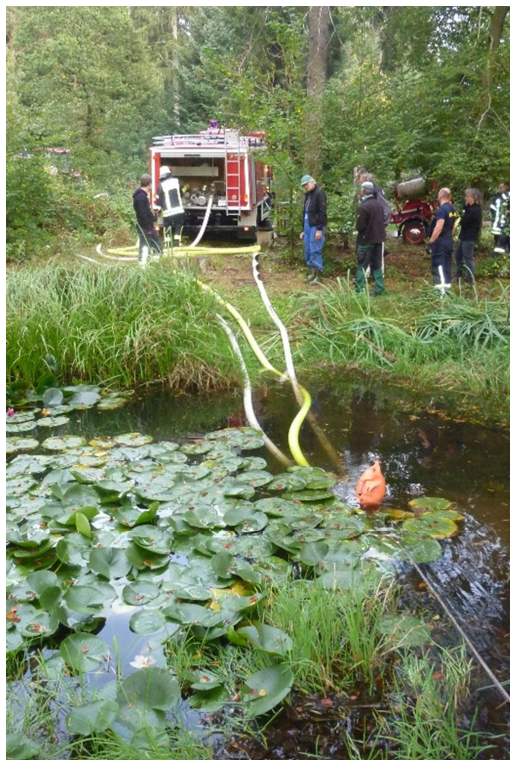
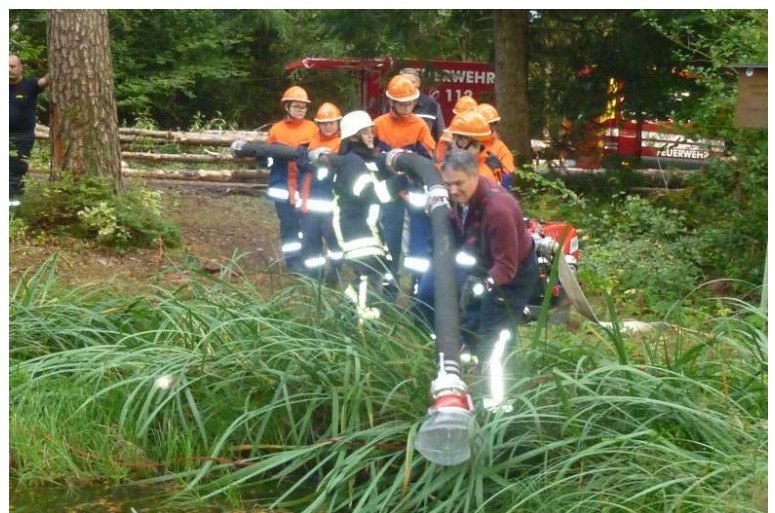
Die Wasserentnahme selbst gestaltete sich problematischer als angenommen. Trotz des Einsatzes zweier Hochleistungspumpen gelang es nicht in der vorgesehenen Zeit den Weiher zu entleeren.

Ursache waren die großen Mengen Schlick, die die Pumpen immer wieder ansaugten und deren Siebe verstopften.

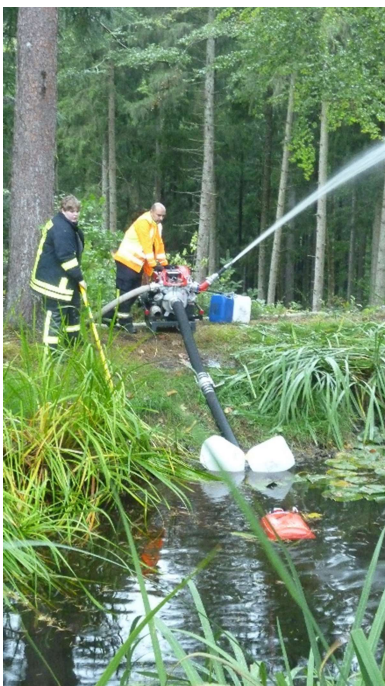
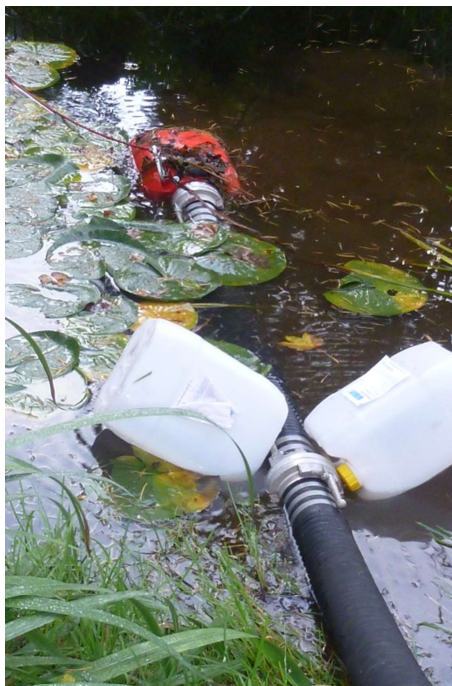
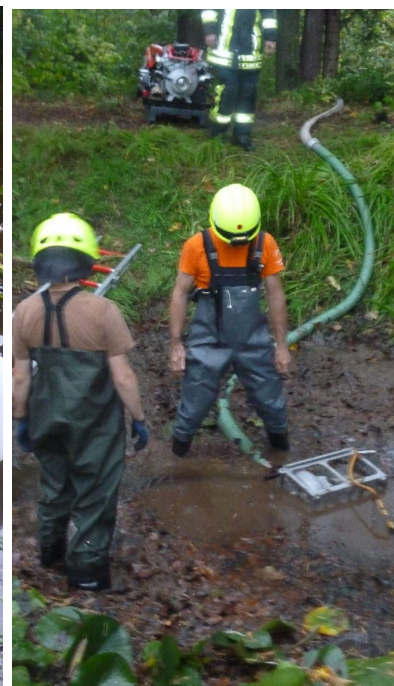
Wasserentnahme Mattenweiher 25.09.19

Zum 2. Anlauf bei feuchten Witterungsverhältnissen zur Leerung des Mattenweihers rückten die freiwilligen Feuerwehren aus Schenkenzell und Schiltach mit ca. 12 Feuerwehrmännern und 1 Feuerwehrfrau an. Vom Schwarzwaldverein waren Michael Götz und Peter Hettich vor Ort.

Diese Mal ging fast alles nach Plan. Nach Positionierung und Installation von 2 Hochleistungspumpen und dem entsprechendem Zubehör, ging der Wasserspiegel des Weihers rasch zurück.

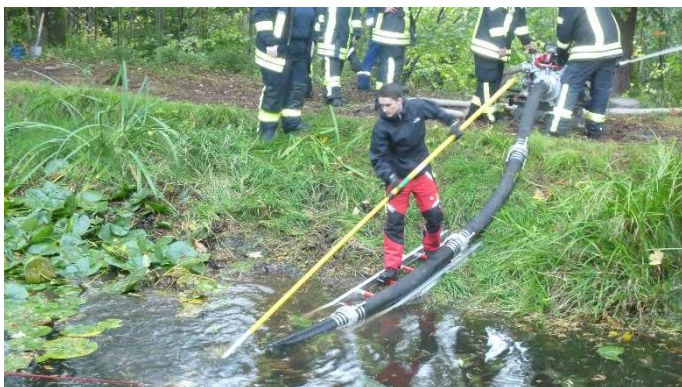
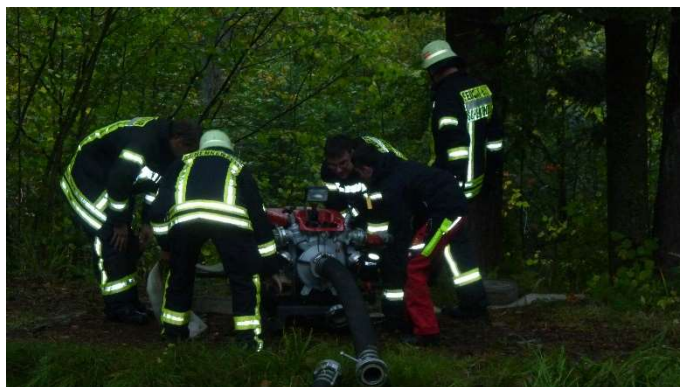
Trotz der auch dieses Mal auftretenden Störungen durch angesaugtes Material, konnte diese, dank des Einsatzes von 2 Wathosengängern, die das angesaugte Material von den Ansaugsieben entfernten, rasch behoben werden.

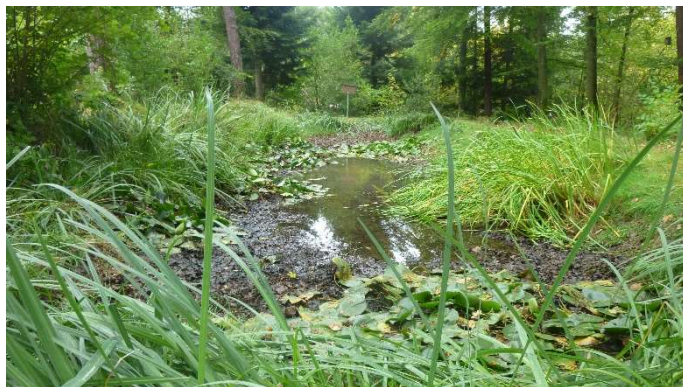
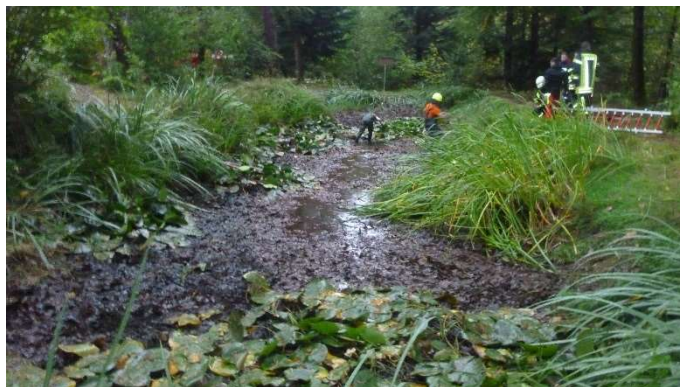
Zum Abschluss kam dann noch eine Unterwassersaugpumpe zum Einsatz, die die restlichen Wassertümpel entleerte.

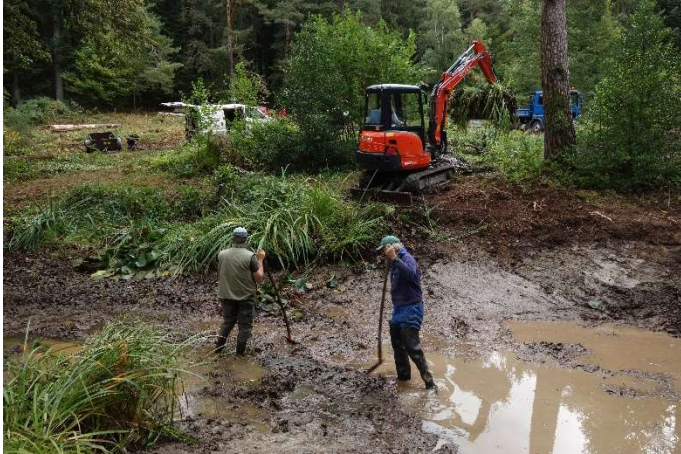
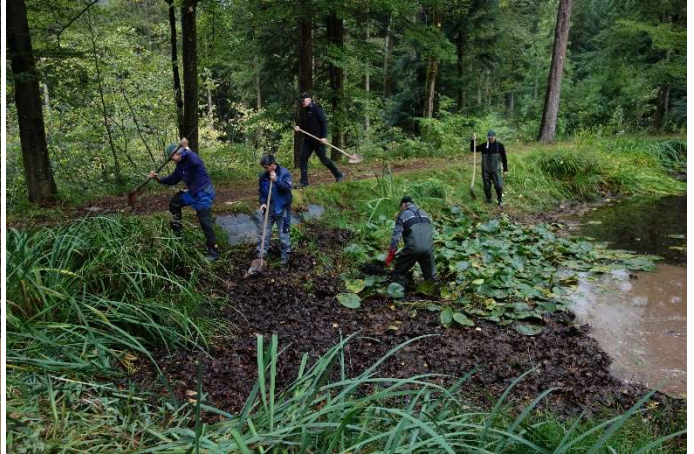
Um die auswuchernde Bepflanzung des Mattenweiher etwas zurück zu nehmen und somit Platz für neue Triebe zu schaffen, musste die vorhandene Vegetation stark zurückgenommen werden bzw. ganz entfernt werden.

Um die tiefwurzelnde Bepflanzung zu entfernen war der Einsatz eines Baggers

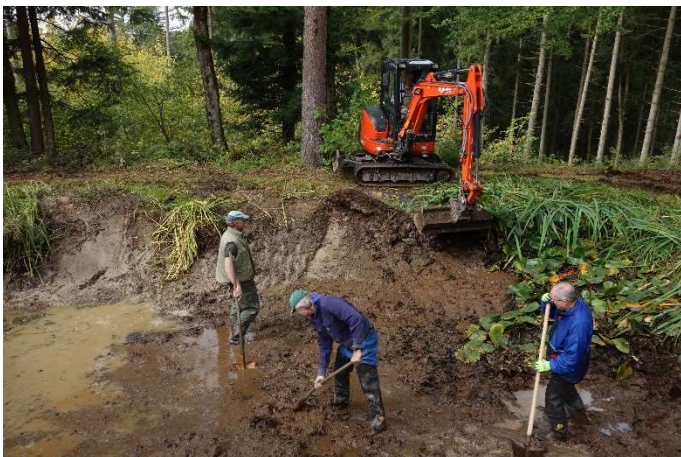
notwendig, anders war die tiefe und starke Verwurzelung mancher Pflanzen nicht zu entfernen.

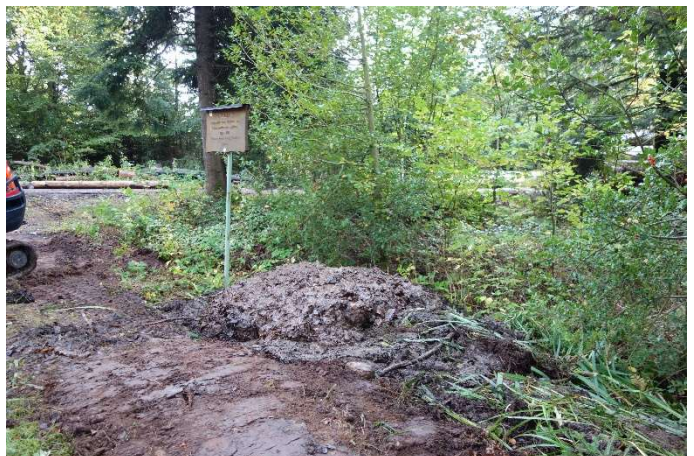
Komplett rings um den Teich wurde Erdreich mit abgestorbenen Blättern, Schlamm, Erde und Pflanzenbestand abgetragen und direkt hinter dem Wall bzw. in den Randbereichen des Biotops abgelegt.

Einige Bereiche mit Seerosen, die vom BUND-Mitglied Hans Wagner gekennzeichnet waren, wurden von dem Aushub ausgeklammert. Hierbei wurde Wert daraufgelegt, dass die einheimischen Seerosen erhalten werden sollten.

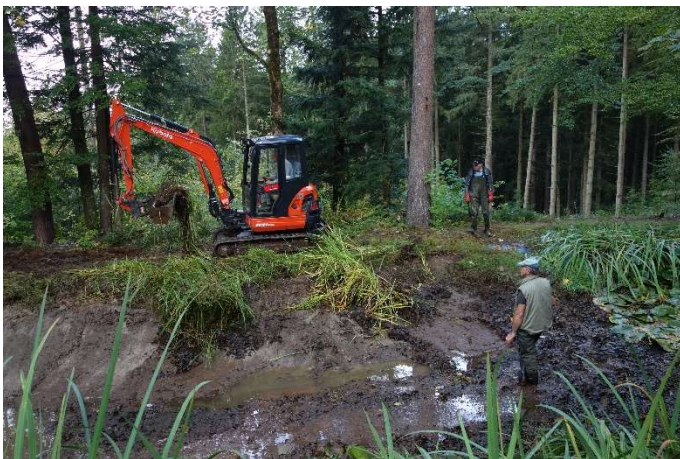
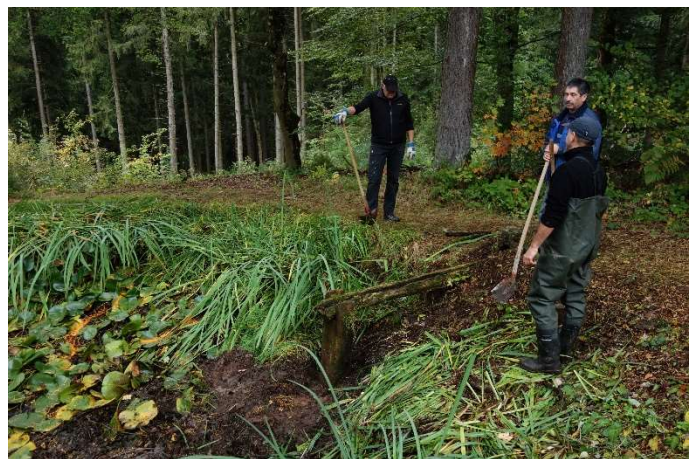
Mit Hilfe der Baggerschaufel wurde die tiefsitzende Bepflanzung herausgenommen.

Die Freiwilligen unterstützten mit Schaufel und Harke vornehmlich in den Bereichen des Teiches, an die der Bagger mit seinen Armen nicht hinreichte. Der Baggerführer ging beim Abtragen sehr vorsichtig und behutsam vor, um die Folie nicht zu beschädigen.

An 2 Stellen waren Lappen der Folie auszumachen, die wahrscheinlich auf eine Beschädigung hinweisen. Das Ausmaß evtl. Beschädigungen der Folie muss noch geprüft werden. Der Einlauf (Rinne mit Unterstützung und Steinabdeckung) wurde neu fixiert und befestigt.

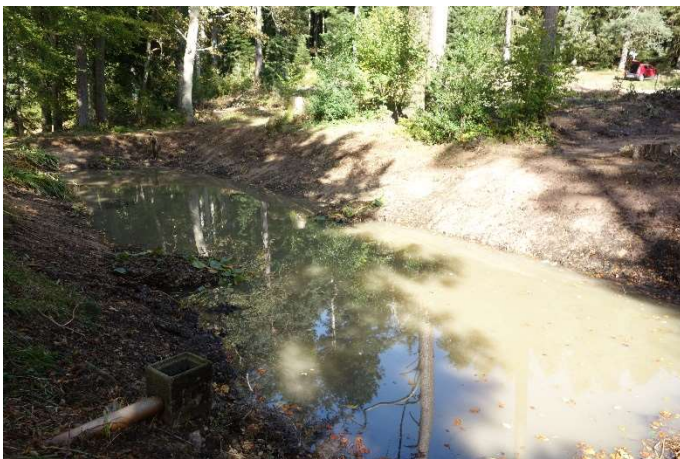
Leider wurde beim Ausbaggern festgestellt, dass an einer Bodenfalte eine Beschädigung der Teichfolie vorliegt. Um die Dichtheit des Weihers zu gewährleisten wurde beschlossen, den beschädigten Bereich frei zu legen und die PVC-Teichfolie zu reparieren.

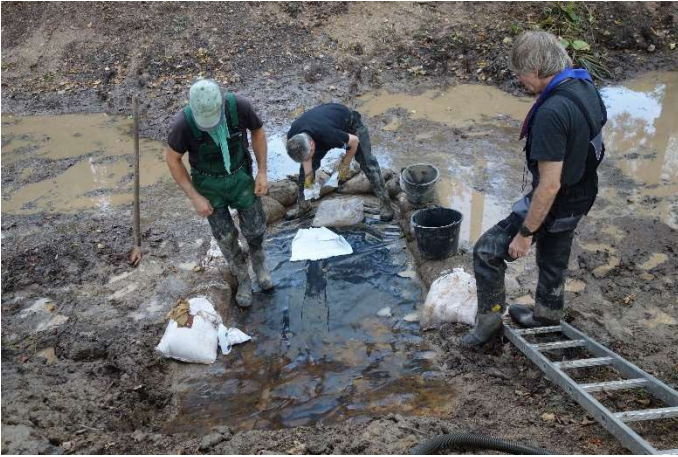
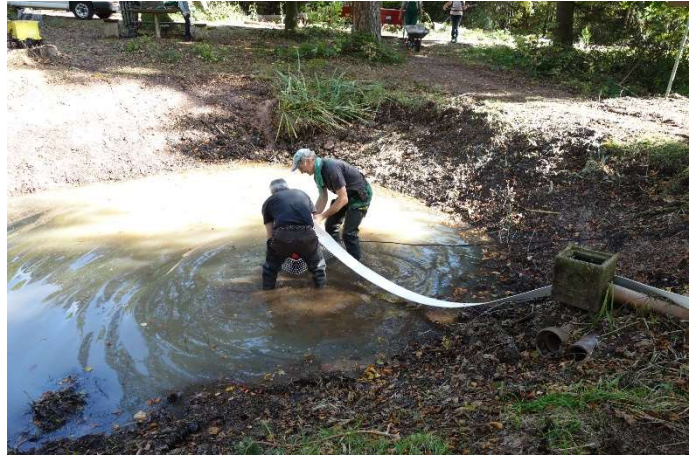
Danach wurde der betroffene Bereich mit Sandsäcken isoliert und das noch darin

befindliche Wasser mit Eimer und Schaufel vom Schlick befreit und dann mit Hilfe eines Nasssaugers weitgehendst trockengelegt.

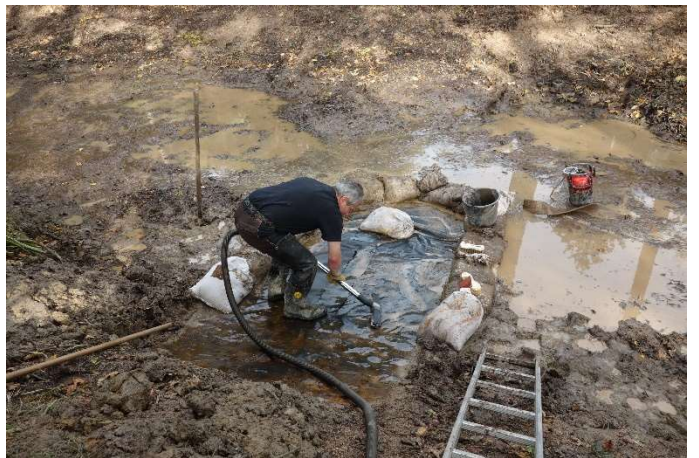
Anschließend wurden die betroffenen Bereiche sowie die zugeschnittene Reparaturfolie mit Schleifpapier aufgeraut, mit Nitroverdünnung und Aceton

entfettet. Während die Einen mit der Reparatur der Teichfolie beschäftigt waren, bearbeiteten und optimierten die weiteren Mitarbeiter den Pfad der rund um den Weiher führt.

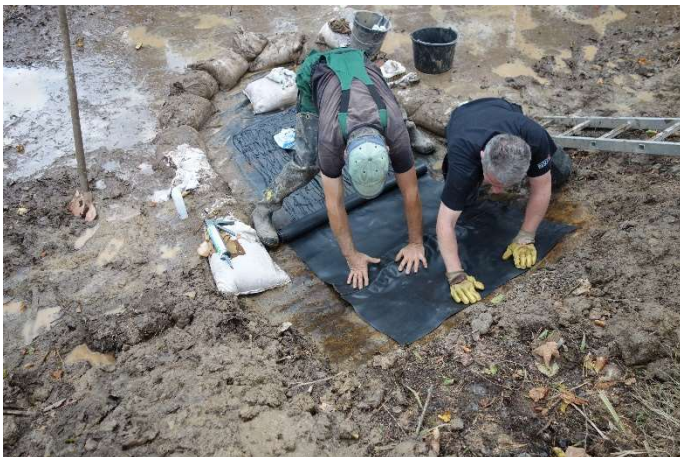
Danach wurde der Spezialkleber, der auch unter Wasser aushärtet, aufgebracht, danach die Reparaturfolie eingebracht. Weiterhin war es wichtig die zu verklebenden Bereiche abschließend zu beschweren, was wiederum mit dem bereits zuvor gewonnenen Aushub

erfolgte. Abschließend wurden die eingebrachten Sandsäcke wieder entfernt und die betroffenen Bereiche geflutet.

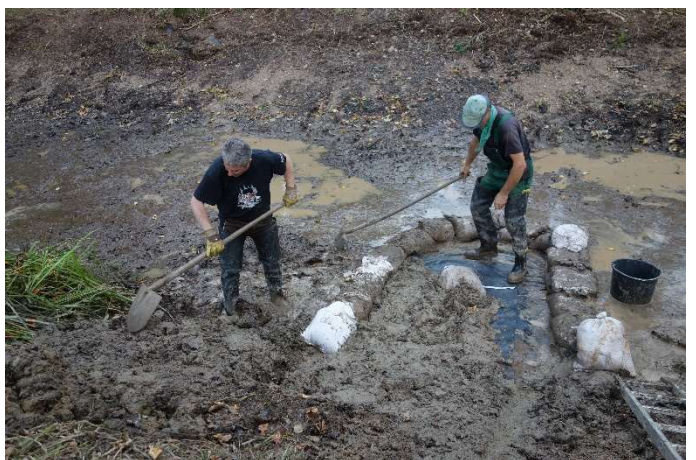
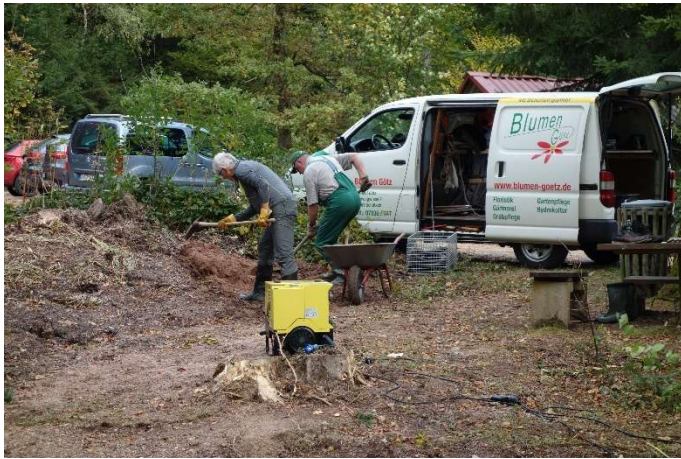
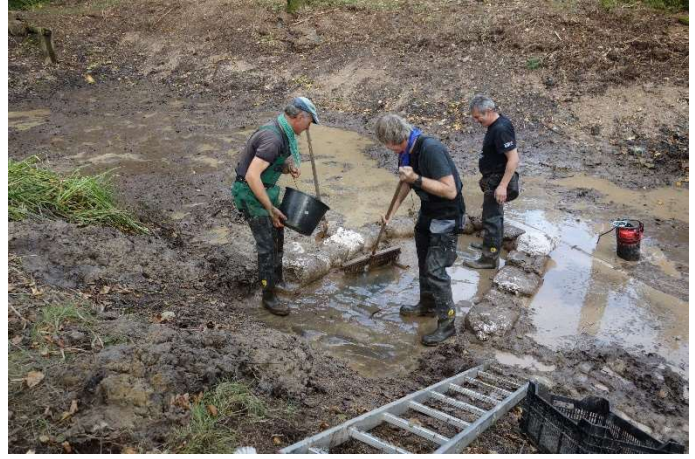
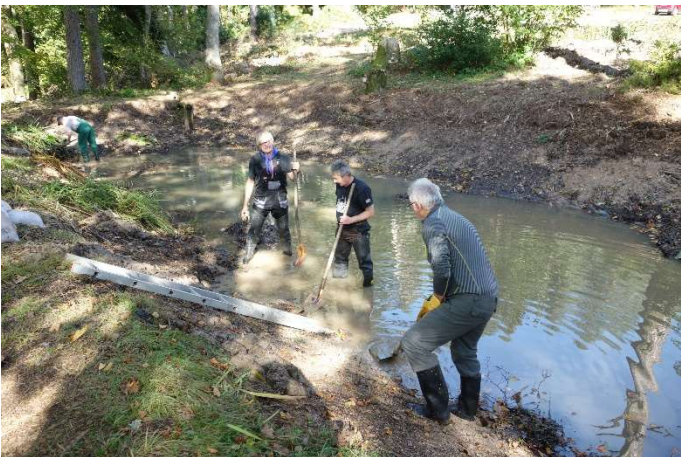
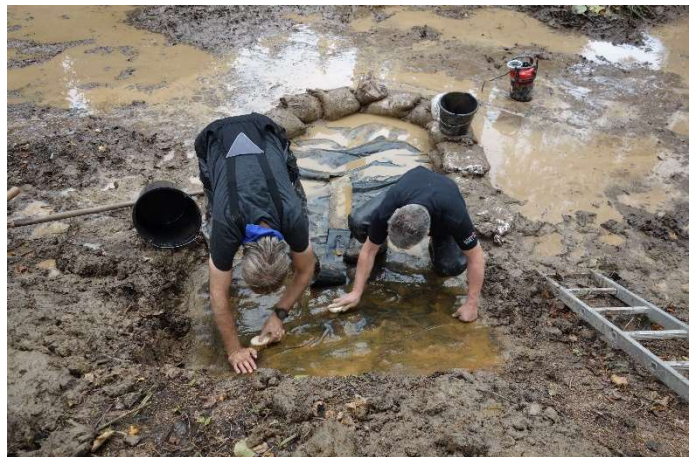
Nach guten 4 Stunden war der Arbeitseinsatz dann beendet, aber danach gab es noch die Aufgabe die von der Feuerwehr Schiltach bereit gestellten Materialen zu reinigen und für den nächsten Einsatz vorzubereiten.

Danach konnten alle Mitarbeiter und Mitarbeiterinnen den verdienten Feierabend antreten. Nun gilt es noch die Wasserzufuhr wieder zu aktivieren und der Mattenweiher kann seinem natürlichen Werdegang übergeben werden.
